HÅNDBOK

Reklamasjonshenvendelser

Håndbok for reklamasjonshenvendelser

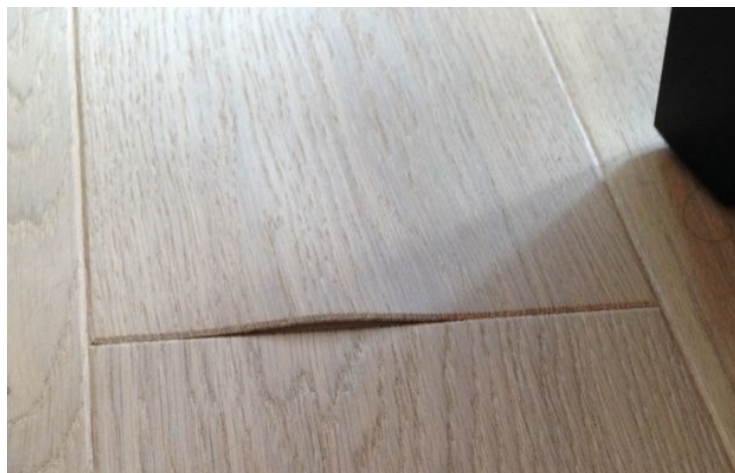
Delaminering er når sjiktene deler seg fra hverandre. Det kan være flere årsaker til delaminering. De mest kjente årsakene er:

Eksempel på delaminering:

Det er heldigvis en forholdsvis enkel jobb å reparere delaminering. I parkett ser man i de fleste tilfellene at det da er toppsjiktet som deler seg fra midtsjiktet. Man reparerer dette da ved å presse inn trelim under lamellen og deretter sette noe tungt oppå. Evt kan man stemple lamellen med en lekte mot tak.

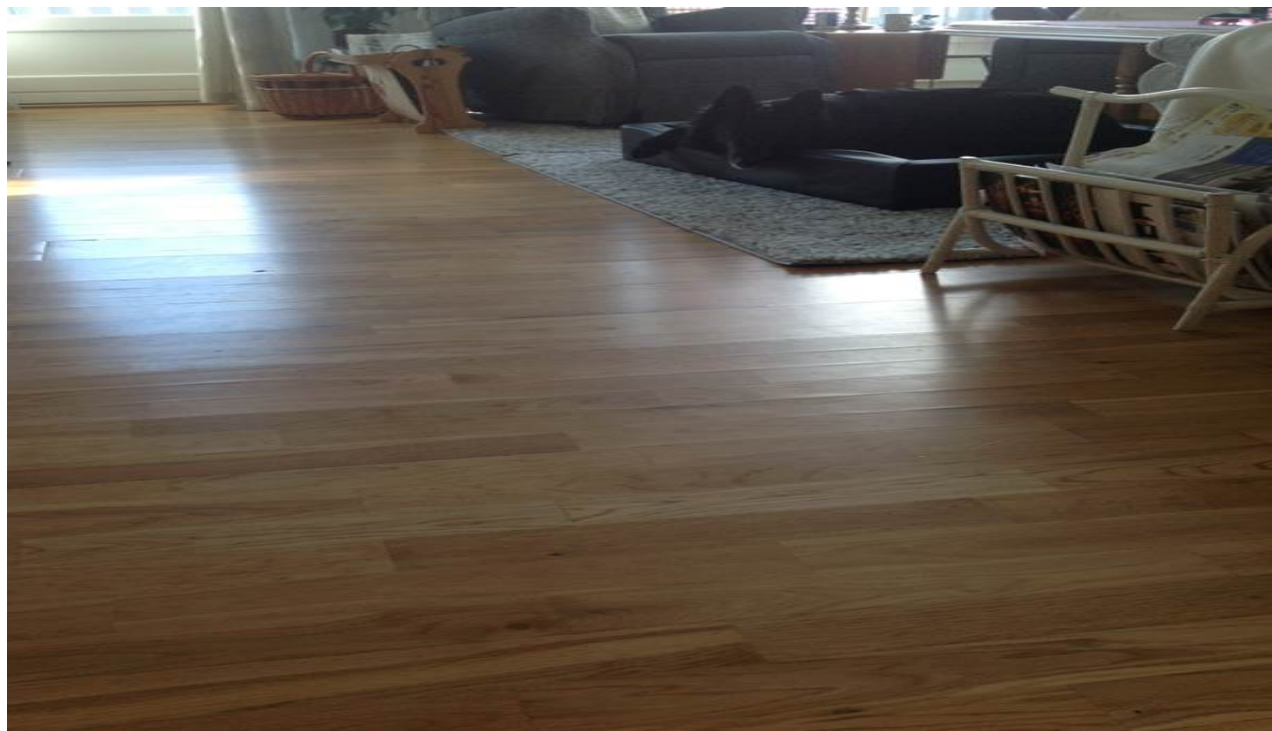
Her ser vi eksempel på gulv som er uttørket som følge av lav RF. Typisk for denne type sak er at stuen ser ut slik som bildet viser, mens soverommet er helt fint. Dette kan forklares ved at RF og temperatur henger sammen. Soverommet har generelt sett en lavere temperatur og da også en høyere RF som gjør at gulvet der ikke reagerer.

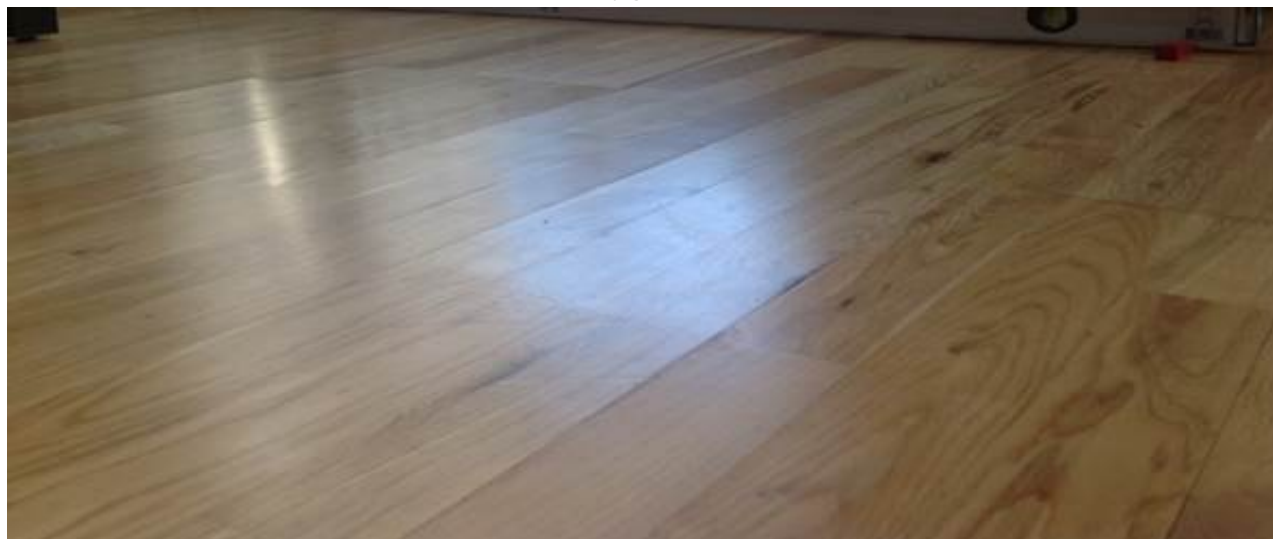
Gulv som er uttørket av lav RF kombindert med høy gulvvarme

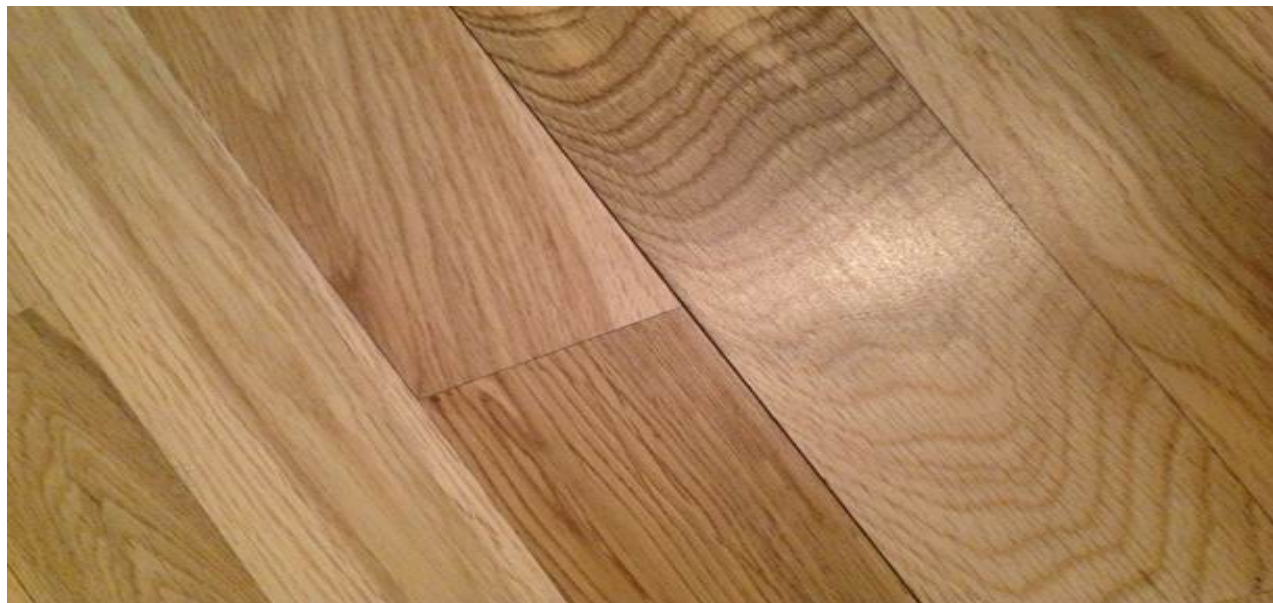
Gulv som er uttørket som følge av lav RF kombindert med høy gulvvarme

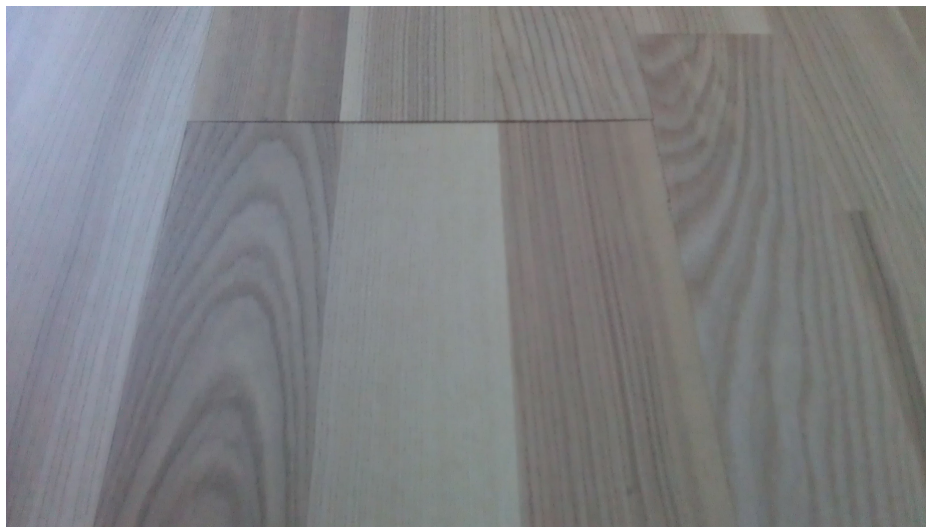
Feil i lås

Dette kan skyldes både feil i montering og feil i selve låsen. Låsesystemet G5s er et type låsesystem der man må være ekstra nøye med å få plastlåsen inn i riktig spor for at det skal låse riktig.

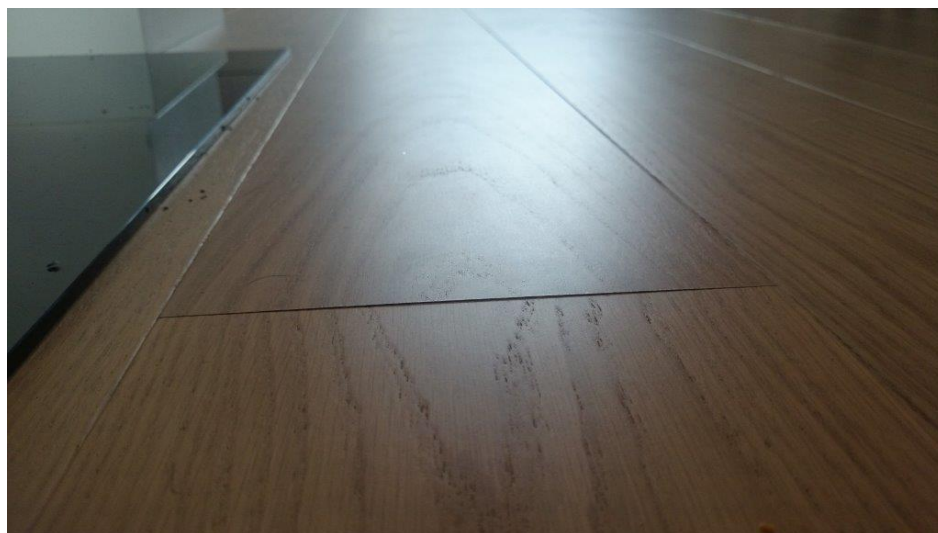
Eksempel på lås som har sluppet. Dette er mulig å reparere ved at det bores små hull, deretter presser man ned lim og setter bordet under press. Etter at limet har herdet tas presset bort og hullene fylles med voks.

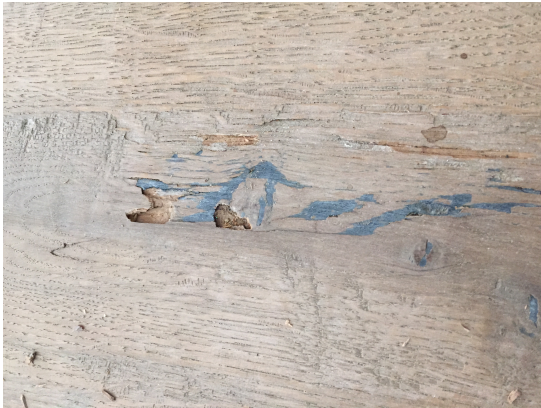
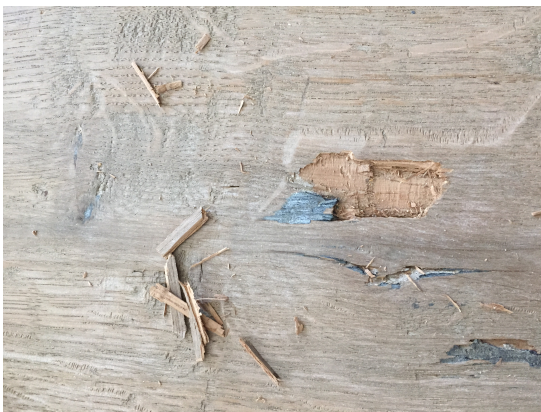
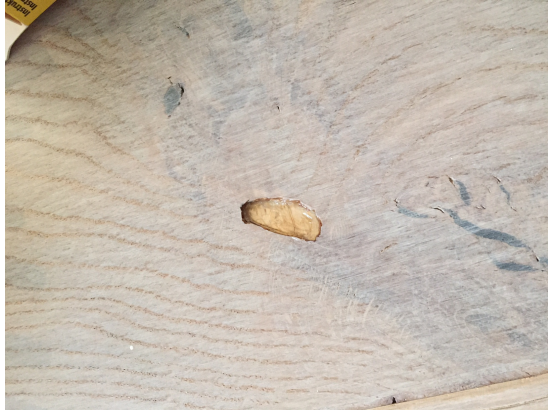
Utgangspunkt

Åpne kvister eller sparkel som løsner

Enkelte ganger kan det skje at sparkelmasse som sitter i kvister eller sprekker løsner. Dette er meget enkelt å fikse og man kan enten fylle inn nytt sparkel som finnes på tube, eller man kan bruke reparasjons voks.

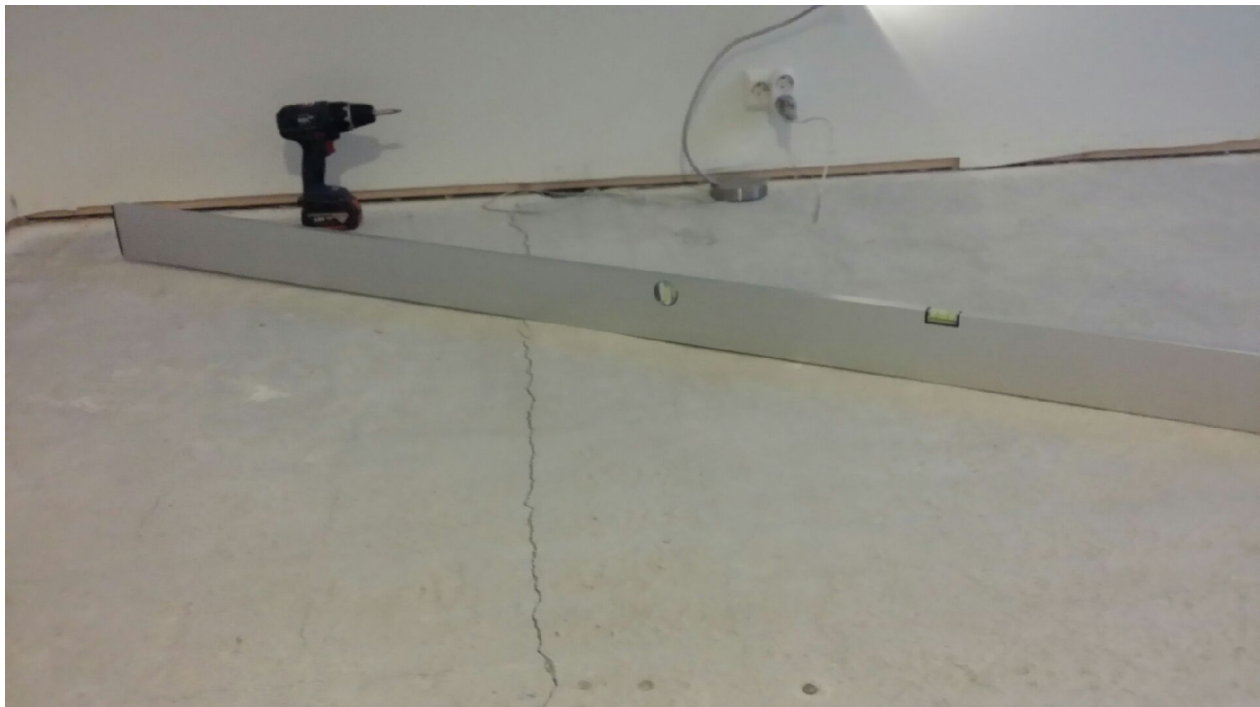
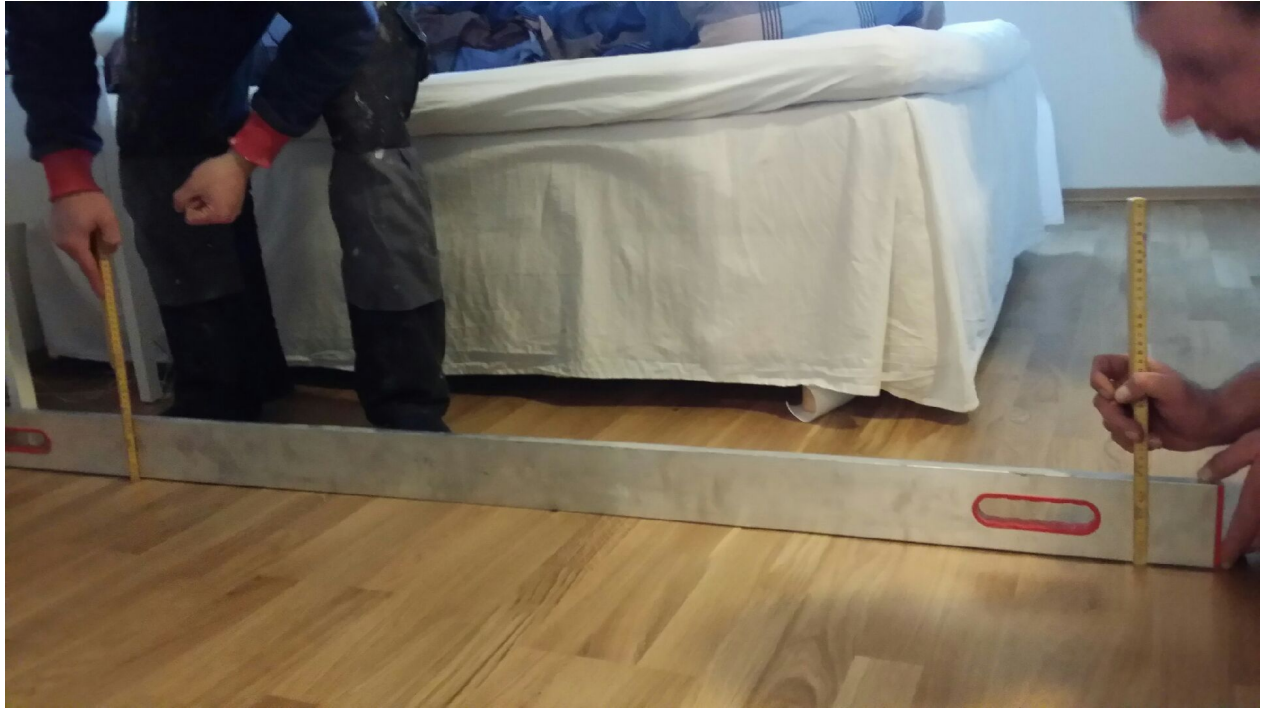
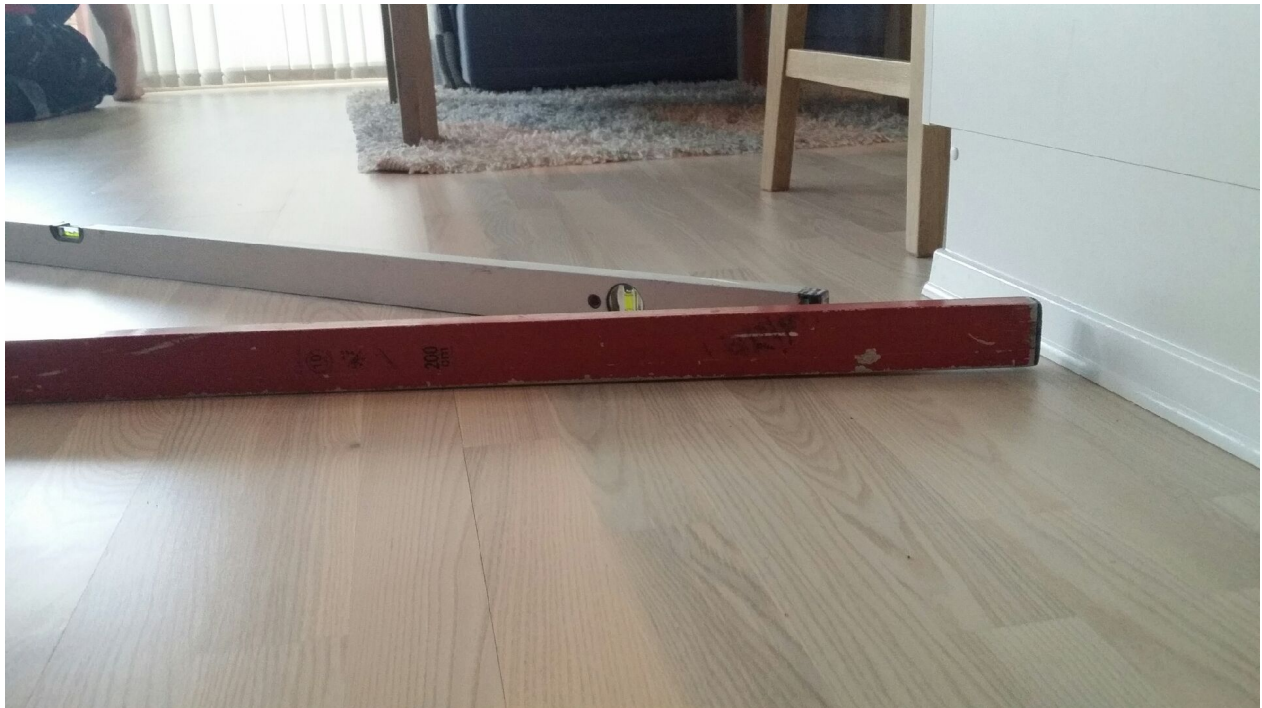
Ujevnt undergulv.

Å ha et rett undergulv før man legger gulv oppå, er meget viktig. Et ujevnt undergulv kan gi forskjellige problemer slik som knirk, ødelagte låser, flising av kanter stor fjæring i gulvet osv.

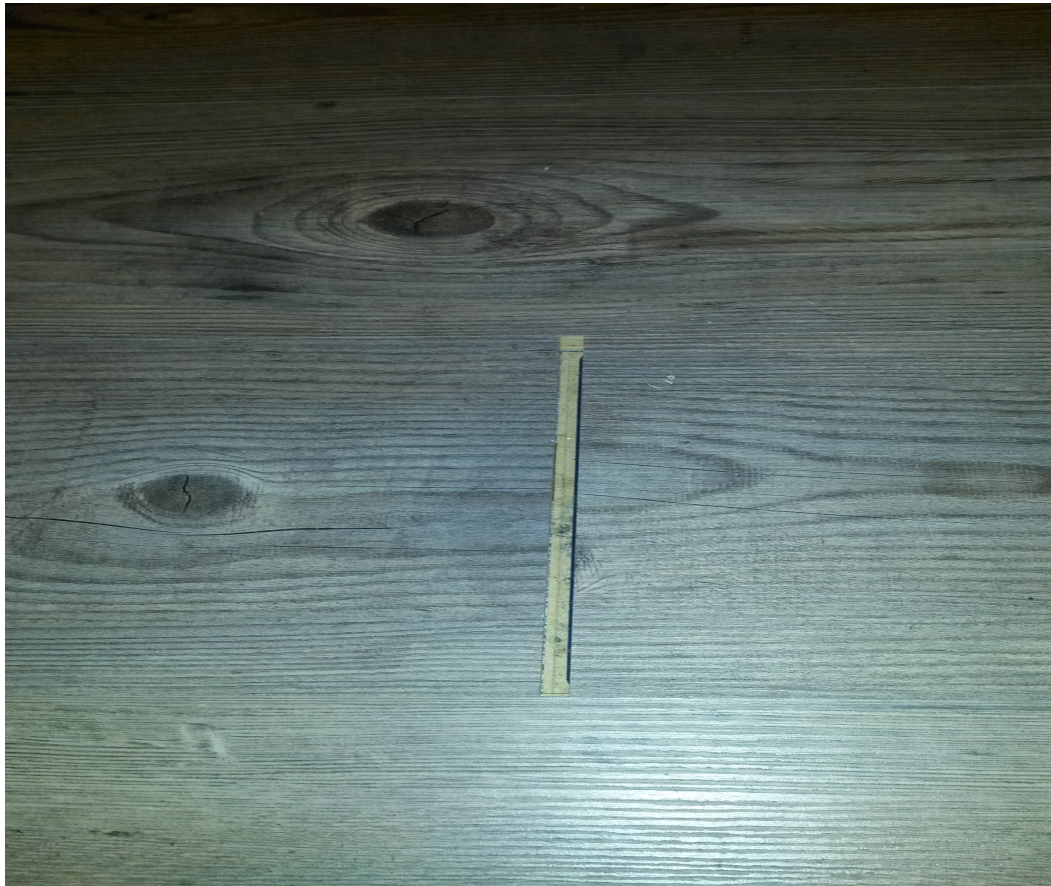
Legge gulv under kjøkkeninnredning, kjøkkenøy, vedovn eller andre tunge gjenstander?

Dette er et tema man stadig får spørsmål om. Vår anbefaling er definitivt nei til dette. Dette fører til låsing av gulvet og man kan oppleve at endeskjøtene trekker seg fra hverandre. Låsene er i utgangspunktet mer enn sterke nok og låses også i fra sideskjøtene. Er det ingen feil på låsene ved

legging er årsak til at skjøtene åpner seg etter at gulvet er lagt enten låsing, ujevnt/ mykt undergulv eller feil legging.

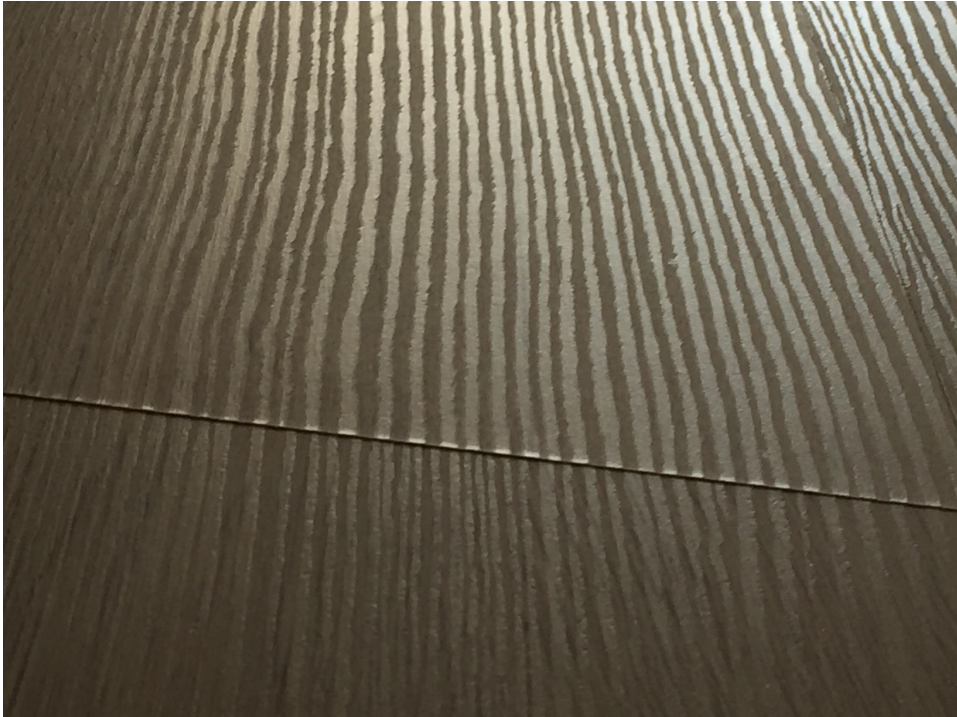
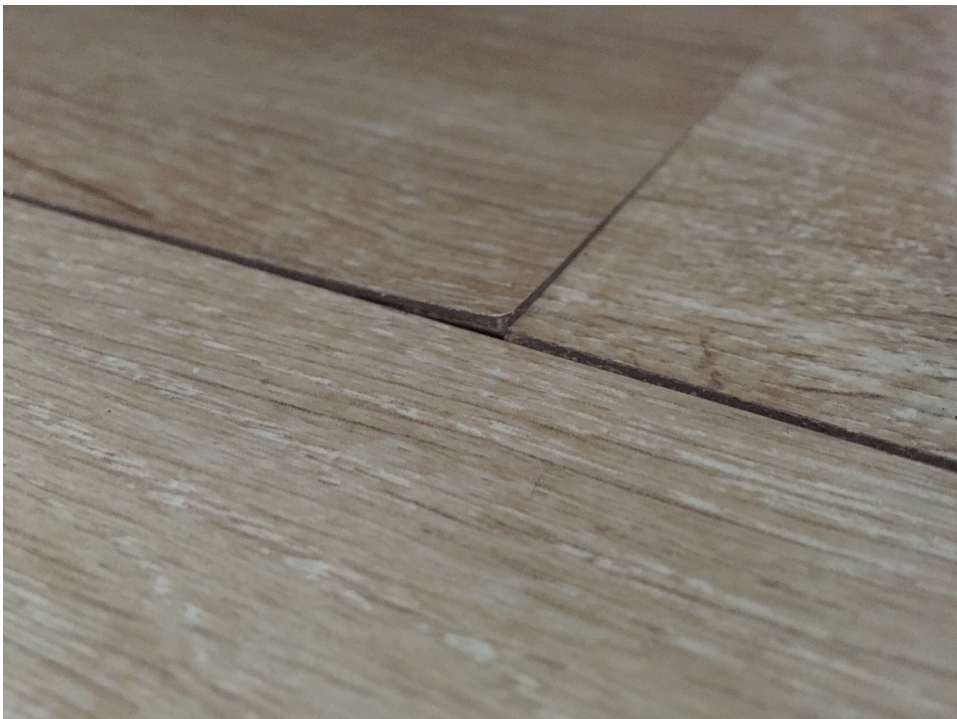
Laminatskjøter som topper seg, toppsjikt løsner

Dette skyldes i de fleste tilfeller monteringsfeil og kommer av at man slår med kloss eller lignende på laminaten når den monteres.

Tydelig tegn på slagskade i endeskjøt

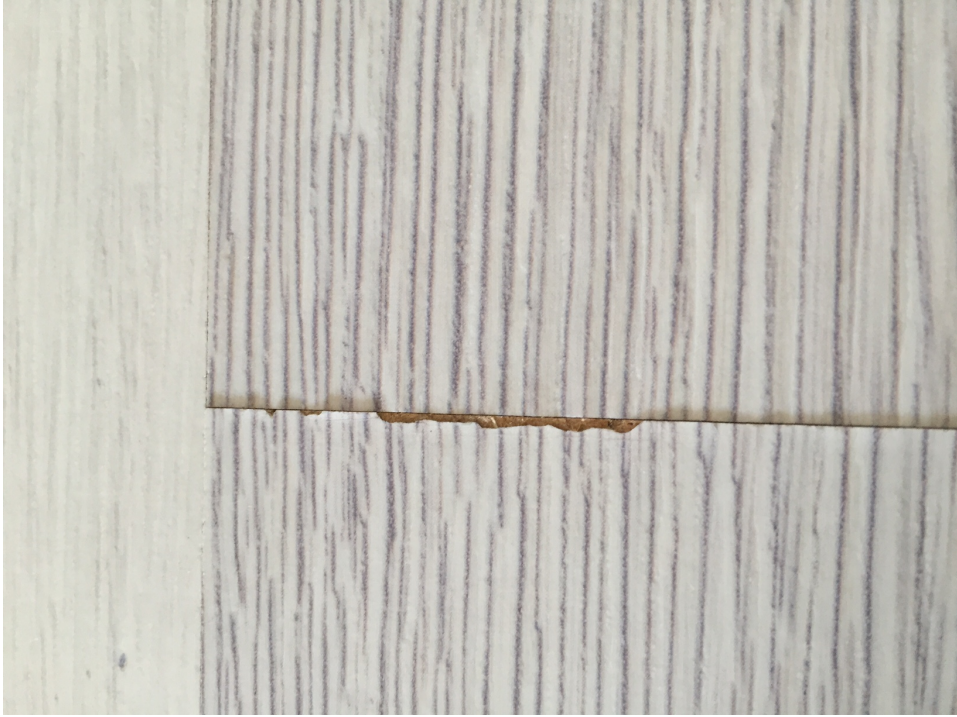
Toppsjikt som løsner på to forskjellige måter.
